REABILITARE MODERATĂ A CĂMINULUI CULTURAL REDIU PENTRU A ÎMBUNĂTĂȚI SERVICIILE PUBLICE PRESTATE LA NIVELUL U.A.T. REDIU

DIBLUIRE COLTURI

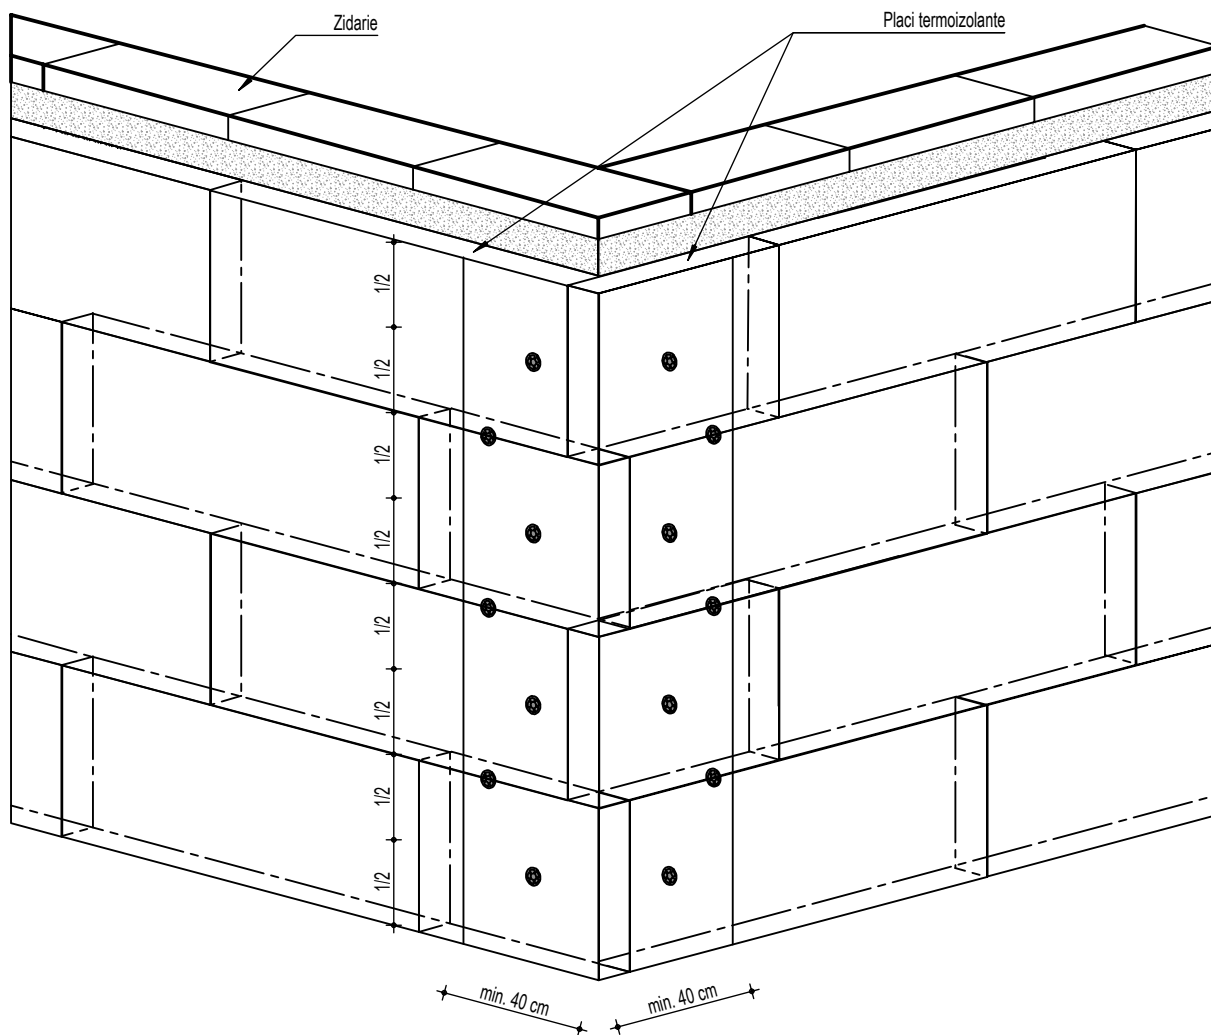
Dibluirile de ancorare vor avea lungimea si caracteristicile in concordanta cu prevederile caietului de sarcini.

Pentru stabilirea corecta a lungimii dibluirilor, inainte de aprovizionarea acestora pe santier, constructorul va face sondaje in diverse locuri ale fatadei si va informa proiectantul.

Acesta este un detaliu de principiu întocmit pentru a arăta modul de execuție al termosistemului. Detaliile finale vor fi stabilite în funcție de specificațiile furnizorului.
